LA RESTAURACIÓN DE LA IGLESIA DE SANT QUIRZE DE PEDRET (BARCELONA, ESPAÑA)

(RESTORATION OF SANT QUIRZE DE PEDRET CHURCH, BARCELONA, SPAIN)

Antoni González Moreno - Navarro, Arquitecto

Jefe del Servicio del Patrimonio Arquitectónico Local de la Diputación de Barcelona

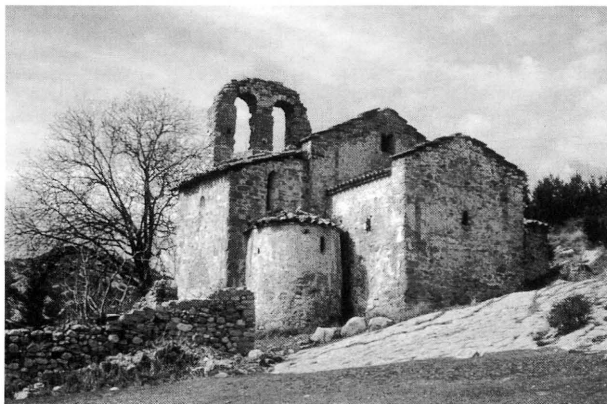
Un cuarto de siglo después, la fábrica de Sant Quirze padecía los efectos del envejecimiento de los materiales utilizados, la acción antrópica y natural y, en general, la falta de

conservación. Las cubiertas se habían deteriorado gravemente, el interior había sufrido las consecuencias de la humedad y la falta de urbanidad de algunos visitantes, y el entorno ofrecía un aspecto discordante con la importancia del monumento.

Estado del edificio en 1989, 25 años después de acabada la primera restauración.

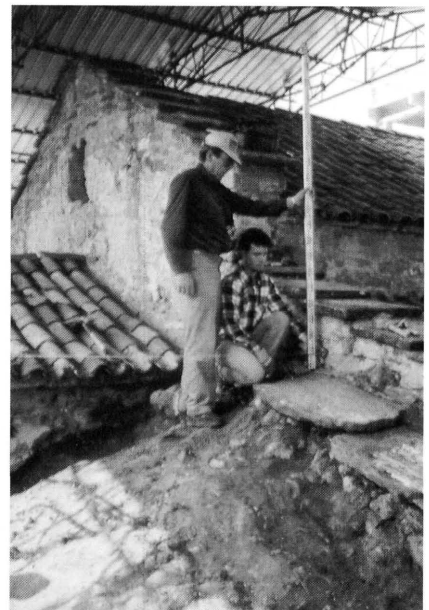
Investigación arqueológica en la cubierta del ábside norte durante los trabajos iniciales de la segunda restauración.

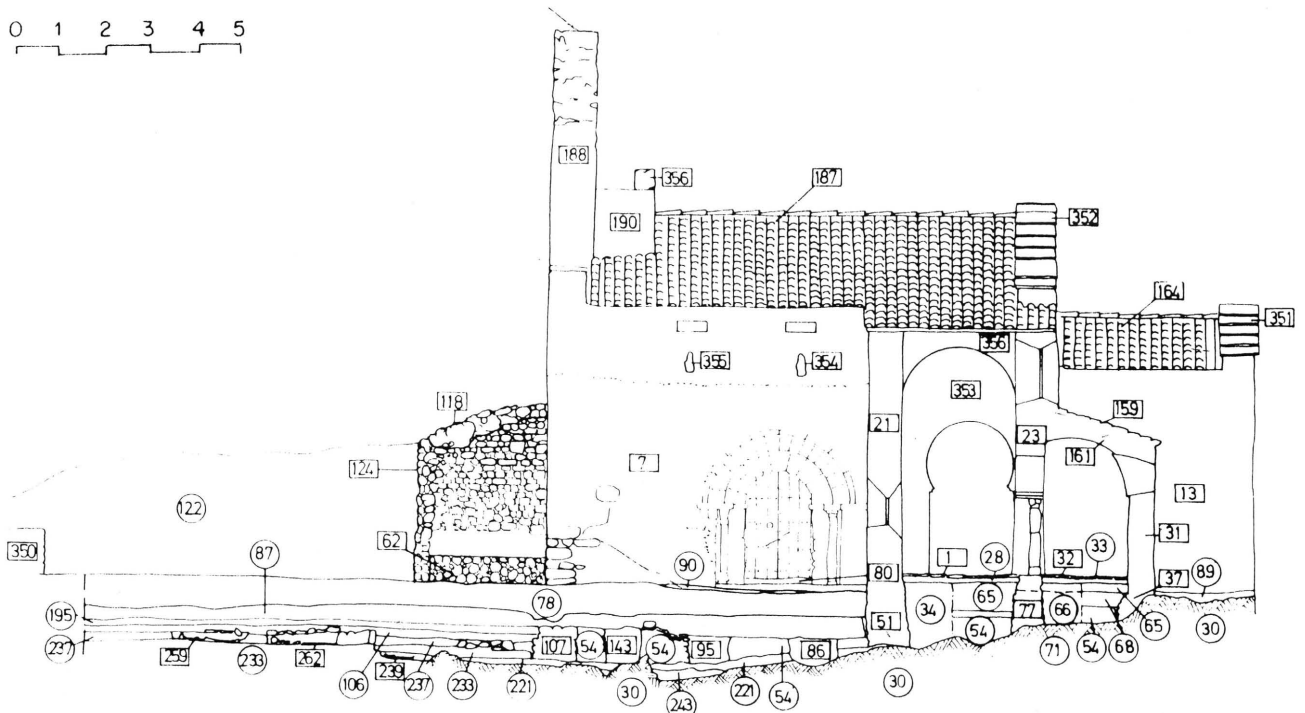
Sección de la iglesia por la nave sur (antes de la restauración) con indicación de las diversas unidades estratigráficas.

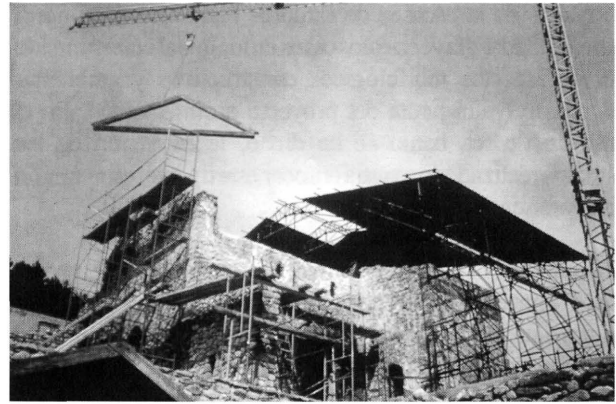
Sustitución de la cubierta de hormigón armado de 1960 por otra de madera, realizada de acuerdo con los resultados de la investigación histórica.

Otra acción esencial de recuperación afectó a la cubierta. La estructura de hormigón armado que en 1960 sustituyó a la bóveda de la nave central, fue desmontada y enterrada en un lugar próximo a la iglesia (por respeto hacia quienes la hicieron y por considerar que más adelante puede tener interés científico analizarla). La iglesia se cubre ahora como en el siglo X: en la nave central, a base de cuchillos simples de par y tirante sin pendolón; en la nave norte, el porche y el campanario de torre, con vigas simples de escuadría cuadrada. Toda la estructura se realizó con madera de pino melis,

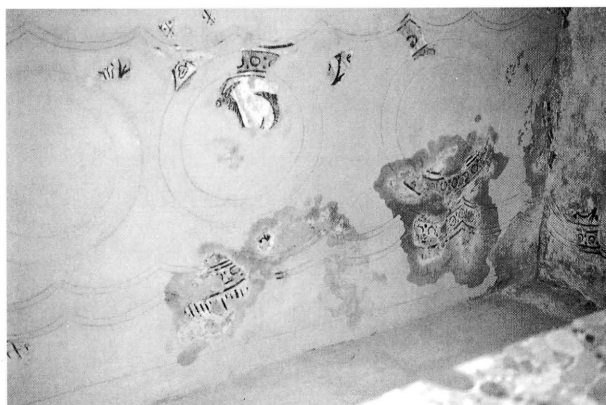
Sin embargo, el seguimiento continuado de la respuesta del edificio después de su restauración nos ha permitido ya disponer de algunos elementos de juicio sobre nuestra actuación. Al margen de otras posibles disfunciones irrelevantes ahora, el problema más grave detectado es la aparición de humedades en diversos lugares del edificio, algunas de las cuales pueden afectar a las pinturas murales conservadas o a las reproducidas. La aparición de estas filtraciones es especialmente notable en la parte alta de algunos muros de la nave central (sobre todo en el lugar que ocupan las pinturas románicas que fueron arrancadas y vueltas a colocar durante la obra) y en el paramento interior del muro de tramontana del ábside central.

a) La cubierta se conserva en perfecto estado de estanquidad, por lo que la penetración de agua en las partes altas de los muros se ha producido aparentemente por empapamiento de éstos, posiblemente a causa de lluvias pertinaces acompañadas de fuertes ráfagas de viento, fenómeno atmosférico que se ha repetido en los dos últimos años con una frecuencia e intensidad inusitadas.

b) Era previsible que la filtración de agua en la parte baja del muro del ábside (cuyo nivel interior es inferior al del terreno) continuara después de la restauración, ya que éramos conscientes de las limitaciones del drenaje que dispusimos

tanto junto a este muro como a lo largo de la fachada norte. La naturaleza del terreno (rocas conglomeradas erosionadas por procesos cársticos) facilita la existencia de conducciones subterráneas por debajo de los drenajes, lo que dificulta impedir las humedades ascensionales procedentes de estas vías de penetración, favorecidas además por el hecho de que las cubiertas viertan las aguas junto a los muros, ya que por fidelidad histórica renunciamos a recogerlas mediante canales. Se contaba, por lo tanto, con que los muros de las fachadas del lado norte mantuvieran (como a lo largo de los mil años de existencia del templo) un grado de humedad variable y por ello dispusimos la colocación de morteros y pinturas transpirables. Nunca intentamos “evitar las humedades”, sino facilitar que el edificio conviviera con ellas.

c) La concentración y persistencia de las humedades en zonas próximas a las pinturas conservadas y restauradas nos hace suponer que este fenómeno no es ajeno a los procesos de restauración de estas pinturas y de los muros y morteros de soporte. En el caso del muro del ábside manejamos la hipótesis de que el relleno de las oquedades próximas a los frescos con poliuretano expandido haya sido un error, ya que pudiera ser esa la causa de que la evaporación de las aguas filtradas se concentre en los contornos de las pinturas, que pueden deteriorarse rápidamente por la cristalización de las sales transportadas.

Las humedades aparecidas en el muro norte del ábside central (20 de septiembre de 1996).

d) Es prematuro avanzar unas soluciones definitivas a estos problemas detectados. En principio, se plantean en las direcciones siguientes: mejorar las condiciones de aireación del interior del edificio (que se ha manifestado insuficiente), lo que facilitará la convivencia de éste con las humedades procedentes del exterior; impermeabilización externa de algunos muros (siempre que se garantice la transpiración); eliminación del poliuretano expandido y sustitución por morteros; extremar la vigilancia del comportamiento del edificio y garantizar los trabajos de mantenimiento, que, en cualquier caso, se han demostrado una vez más absolutamente imprescindibles.
